Schema nejčastější koroze vozů Lada

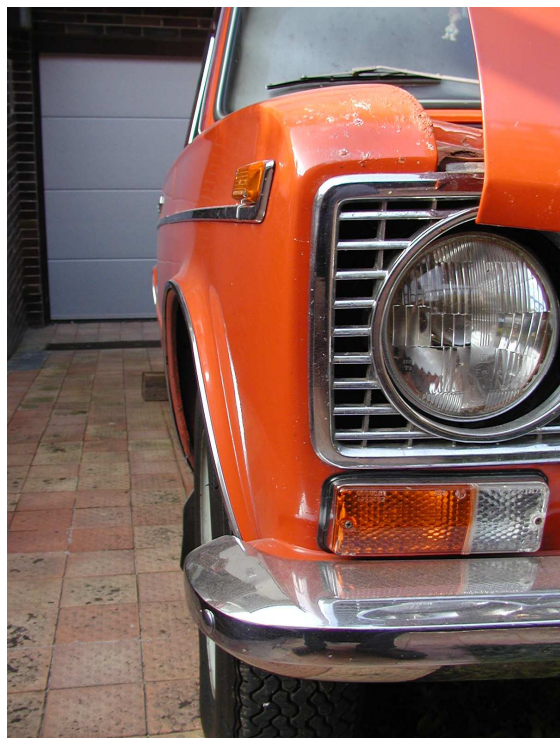
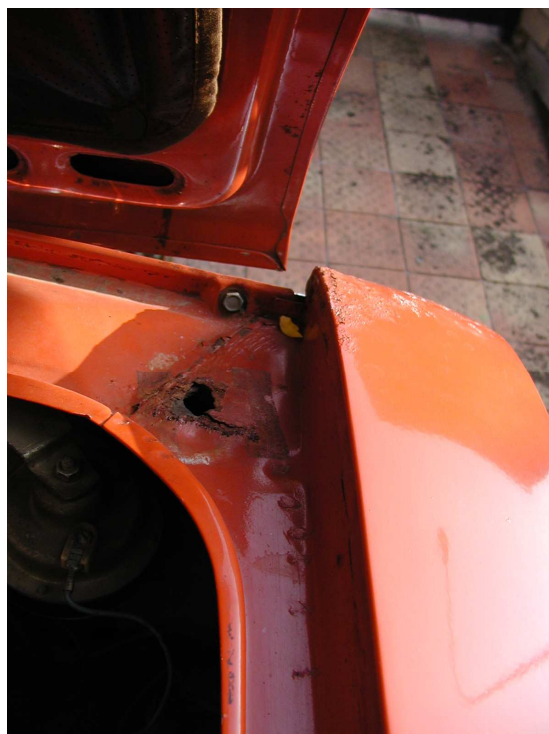
Největší nemocí našich žigulíků jsou právě přední blatníky. Ať již se jedná o model 2101, 2103, 2106 či 2107, jedná se stále o jednu a tu samou věc. Vozy Lada nebyly v tehdejší době vybaveny plastovými podběhy, takže veškeré bahno a voda jdou přímo do blatníků. Díky tomu netrpí jen horní přední rožek (z pravidla plný mokrého bahna), ale i kapsa nad nosníkem od věže k „A“ sloupku a rovněž i spodní část blatníku (viz. bod 3).

Důležité je dát si pozor i na horní spoj blatníku a podběhu. Koroze bobtná ve spojích a jak je známo, ze spoje jde odstranit pouze rozřezáním = výměna blatníku.

Nabobtnaný blatník = koroze leze z vnitřní strany, z podběhu

Pokud je blatník zasažen ve větším rozsahu, je lepší jej vyměnit celý. Lokální oprava je sice možná, ale z našich zkušeností je defakto stejně časově náročná jako výměna celého blatníku. Celkové odpárání blatníku má i další výhody. Pokud je totiž blatník zkorodovaný, je zkorodovaný i podběh. Ten z pravidla nemusí být prohnitý skrz (je totiž z dvojnásobně silného plechu), ovšem řádnou očistu si zaslouží. Po oddělení blatníku je do podběhu krásný přístup.

Jako ochranu podběhu od vody a bláta doporučuji plastové podběhy (4ks cca 800kč)

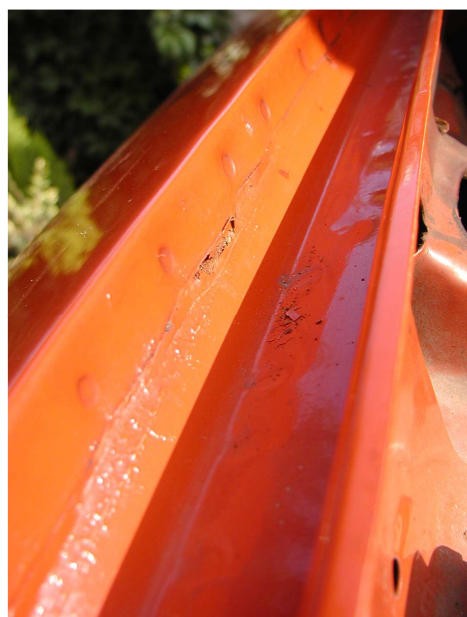
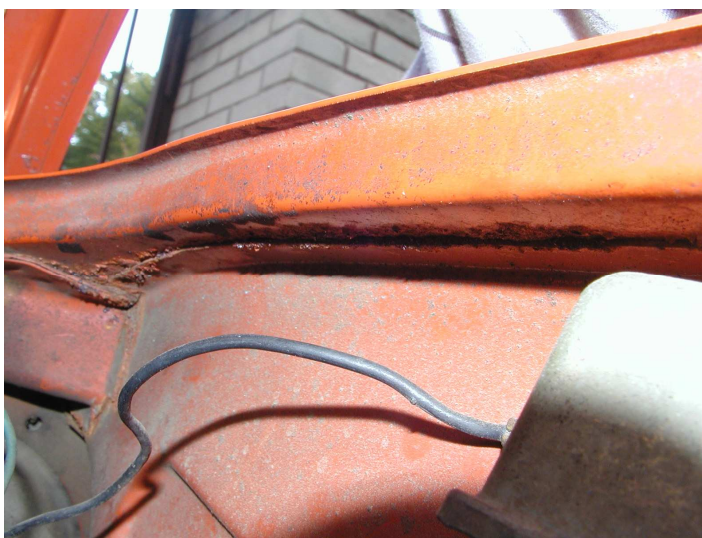
Spoj blatníku a podběhu = koroze leze z vnitřní strany, z podběhu

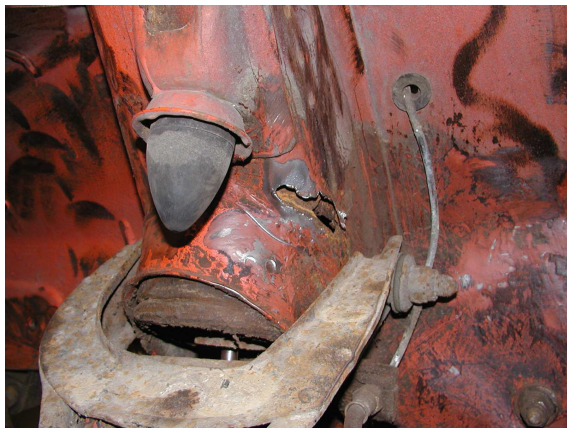
Věž je nosná část, která drží přední nápravu, včetně jejího odpružení. Tato část vozu je životně důležitá pro bezpečný provoz, proto ji nepodceňujeme. V této části karoserie vzniká koroze především díky nešťastnému zpracování. Věž samotná je vařena z několika plechů na sobě, které jsou vzájemně probodovány. Přes úchyt gumového dorazu horního ramene do ní navíc proniká voda z podběhu (od kola). Koroze začíná zevnitř, je však z venku (pohled od kola) patrná díky zvlnění profilu věže – bodový svár drží, okolo však rez bobtná a plechy se od sebe roztahují – věž je zvlněná. V případě, že koroze postoupí do stavu „díra jako vrata“, jízda se stává nebezpečnou. Horní rameno se začíná propadat...

Zanedbatelná dírka

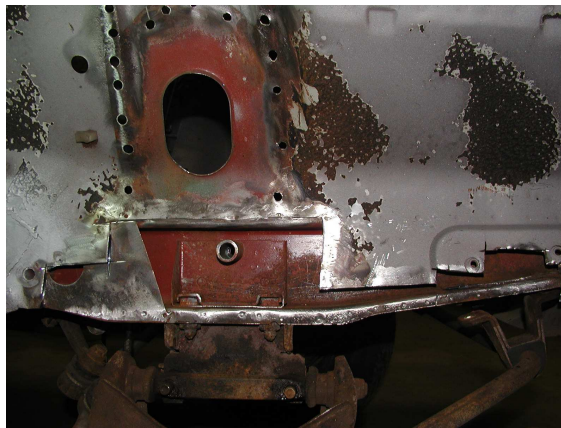
Výztuha držící nápravníci – zespodu je díra pro nástřik dutiny

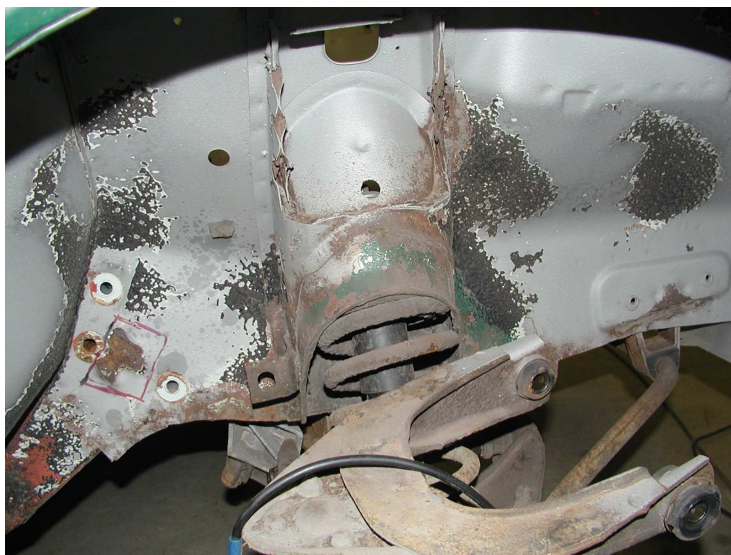
Zde je vidět, jak rez bobtná ve spoji

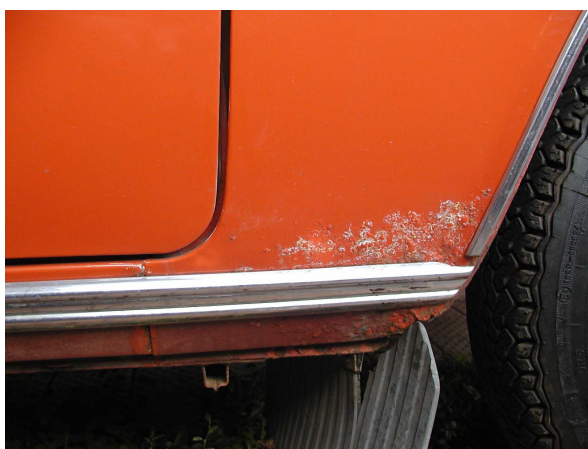
Jak již bylo zmíněno v bodě 1, přední blatník velmi koroduje i na své spodní části, u napojení k prahu. V této části vozu, mezi podběhem a blatníkem, je gumový profil utěšňující kapsu „A“ sloupku. Gumový profil však většinou ve své spodní části netěsňuje, načež se bahno a voda lítající od kola dostává i za něj. Výsledkem je kapsa plná bahna, korodující spodní roh blatníku, práh a k tomu všemu i „A“ sloupek, který je životně důležitý pro bezpečné zvednutí vozu originálním zvedákem.

Na první pohled nic vážného

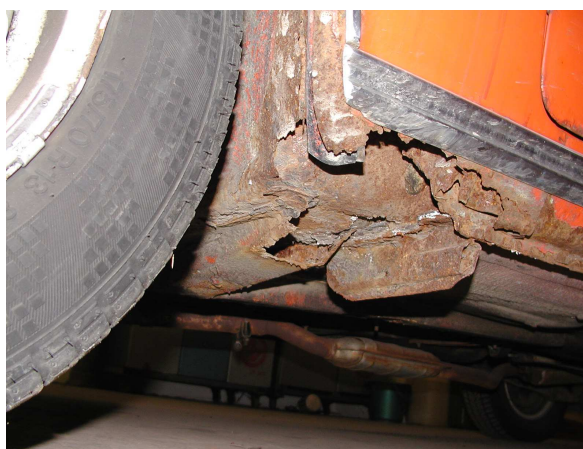
Sekera: je nosník zpevňující podlahu. Jelikož je přímo za kolem, veškeré bahno i voda jdou krom podběhu i na něj. Sekera je jednou z nejčastějších míst postižených korozi. Zespodu je do sekery továrně udělaný vstup (pro umístění zástěrky), který nabírá bahno stejně rychle, jako zbytek podběhu. Výsledkem je krom prohnulé sekery i prohnulá podlaha a uhnulý držák heveru.

Blatník, sekera, práh, „A“ sloupek

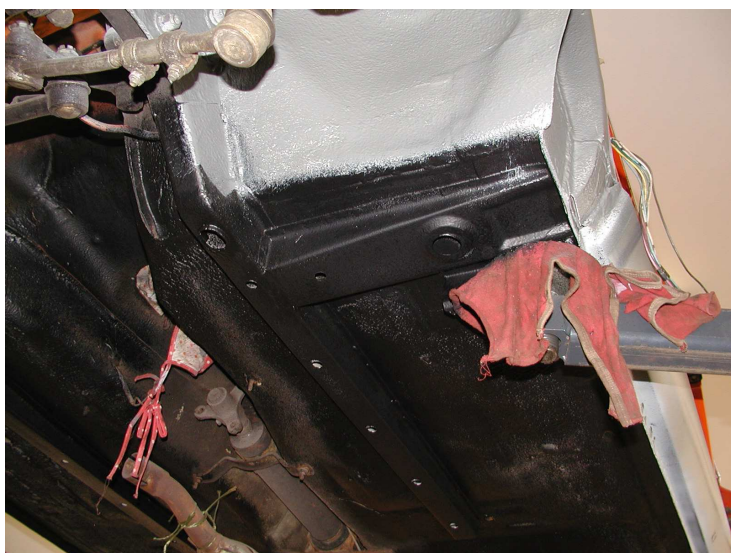
Opravená část z předchozí fotky

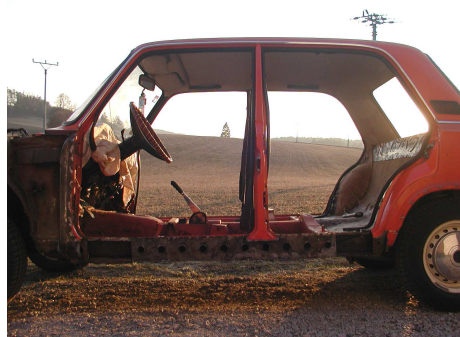
I prahová výztuha částečně zasažena

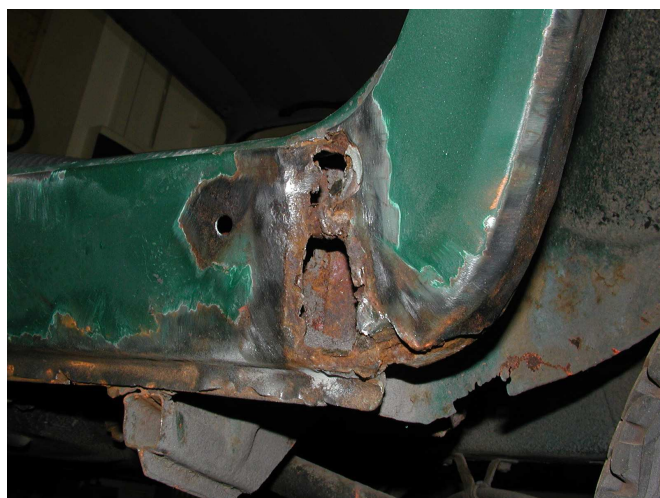
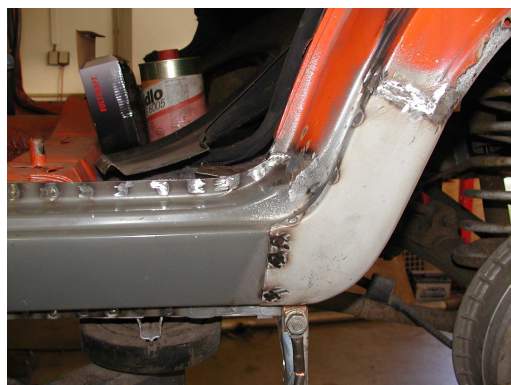
Ad 4) Spoj prahu a zadního blatníku

Ani nevím proč zrovna toto místo tolik koroduje. Snad proto, že se jedná o spoj dvou profilů u podběhu ... zajímavé je, že samotný zadní podběh koroduje minimálně.

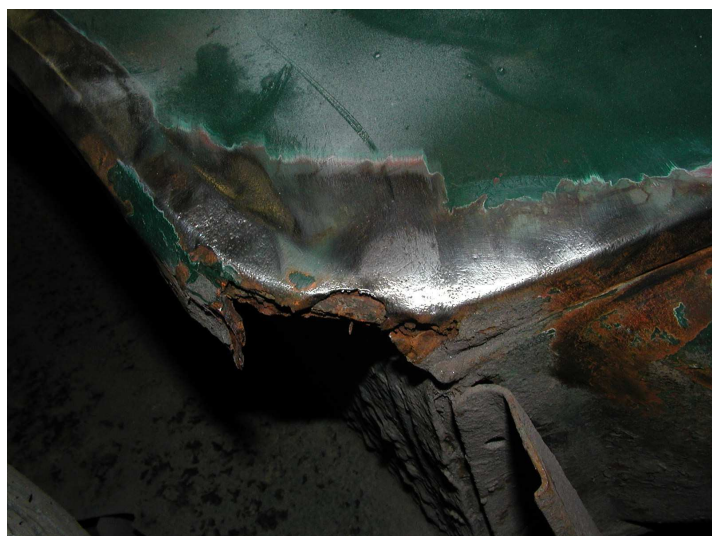
**Ad 5) Rožek zadního blatníku a úchyt zástěrky**

V tomto místě nám to koroduje opět díky mokrému bahnu, které se chytá do lemu blatníku a hlavně na držák zástěrky. Výsledkem je upadlá zástěrka a díra do kufru.

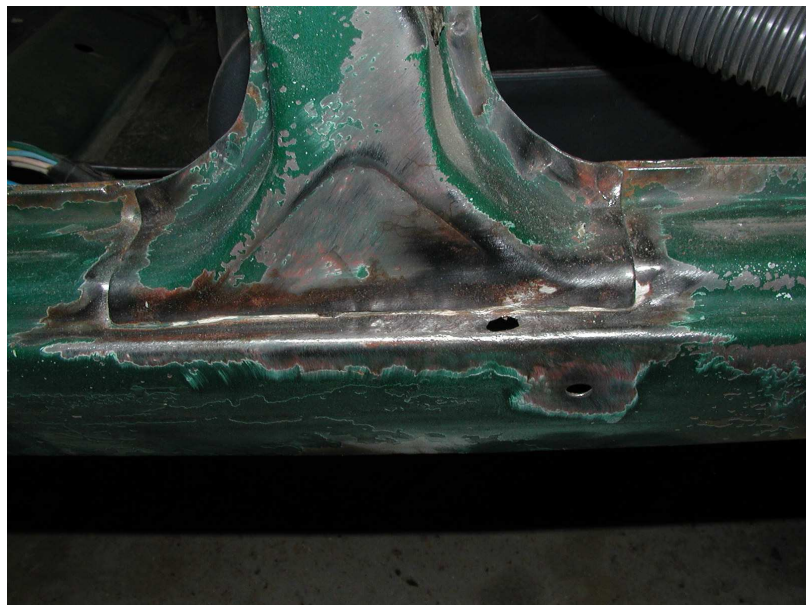
Práh a „B“ sloupek nejsou vzájemně propojeny kapsou. „B“ sloupek je na prahu položen a přivařen. Tudíž nástřik dutin prahu největší mlhovinou se nikdy nedostane do „B“ sloupku. Doporučuji při nástřiku dutin odšroubovat dveřní spínač osvětlení.
